INIZIATIVE ARPAV IN TEMA DI RADON

SPERIMENTAZIONE DELLE AZIONI DI RIMEDIO SUGLI EDIFICI CON ALTA CONCENTRAZIONE DI GAS RADON NEL VENETO

*Rapporto conclusivo
Padova, febbraio 2007*

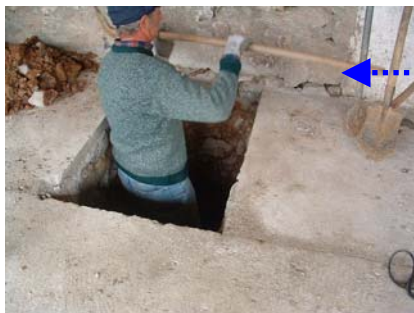
A ridosso della parete individuata, è stato eseguito uno scavo a mano largo circa 80 cm. e profondo circa 1.50 m.

A tale profondità si è riscontrata la presenza del terreno naturale al di sotto della fondazione e quindi un punto idoneo per intercettare il gas radon.

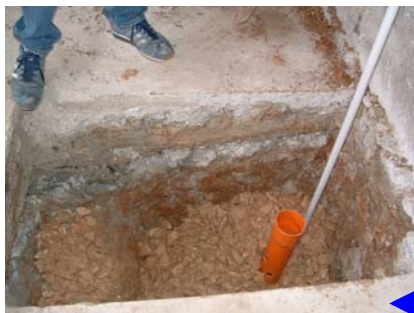
All'interno dello scavo è stato posizionato un tubo in PVC opportunamente forato avente un diametro da 80 mm. Lo scavo è stato quindi riempito con ghiaia per creare un'intercapedine sino ad un'altezza tale da consentire l'inserimento di un pozzetto in calcestruzzo 40x40 cm., forato su due lati, che permetta l'alloggio di un ventilatore da 70 W.

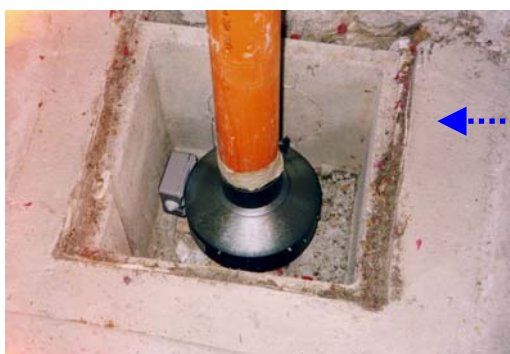
Il coperchio del pozzetto è quotato a livello del marciapiede; dal foro precedentemente realizzato esce un tubo che convoglia il gas all'esterno.

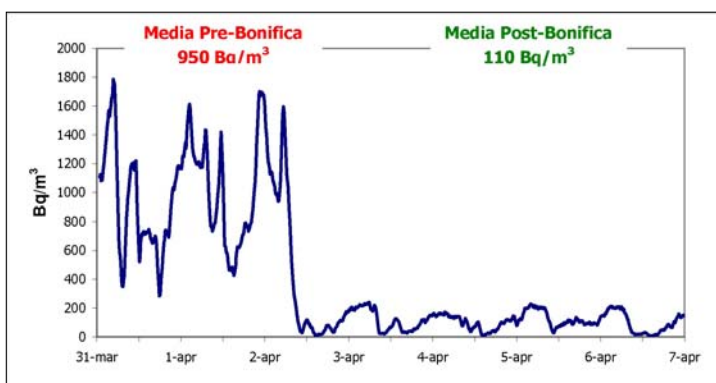
Alcuni giorni prima dell'esecuzione della bonifica è stato posizionato uno strumento attivo nella cucina per valutare l'efficacia dell'intervento. Terminati i lavori è stato acceso il ventilatore e nel giro di una decina di ore i valori di concentrazione si sono abbassati. L'elaborazione dei dati strumentali ha evidenziato un fattore di riduzione di circa 10 con una media post-bonifica di 110 Bq/m³.

L'intervento realizzato ha dimostrato un'ottima efficacia nel ridurre la concentrazione al di sotto dei limiti, anche se permane evidente l'andamento giorno-notte del gas radon dopo la bonifica. I lavori hanno richiesto una settimana di tempo circa, sia per l'utilizzo di metodi manuali sia per le avverse condizioni climatiche del periodo.

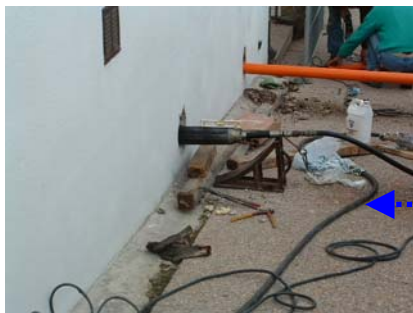
Con uno speciale perforatore usualmente impiegato nella realizzazione di sottoservizi sono stati eseguiti due fori orizzontali a partire dalle bocchette di ventilazione. Il foro più esterno è stato spinto sino a 6 m in orizzontale con una leggera pendenza verso il basso, così come quello più centrale per una distanza di 3.7 m.

All'interno dei due fori del diametro di 10 cm, sono stati inseriti due tubi in PVC del diametro di 8 cm opportunamente forati nella loro lunghezza con buchi da 2.5 cm di diametro.

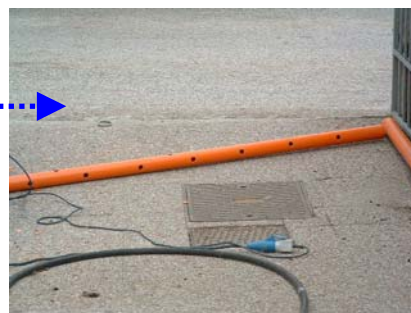
I due tubi sono stati raccordati e collegati con un ventilatore centrifugo assiale della potenza di 65 W; un breve tratto di tubo verticale completa l'impianto. La posizione del ventilatore è centrale rispetto alla lunghezza dell'intero impianto di tubazioni.

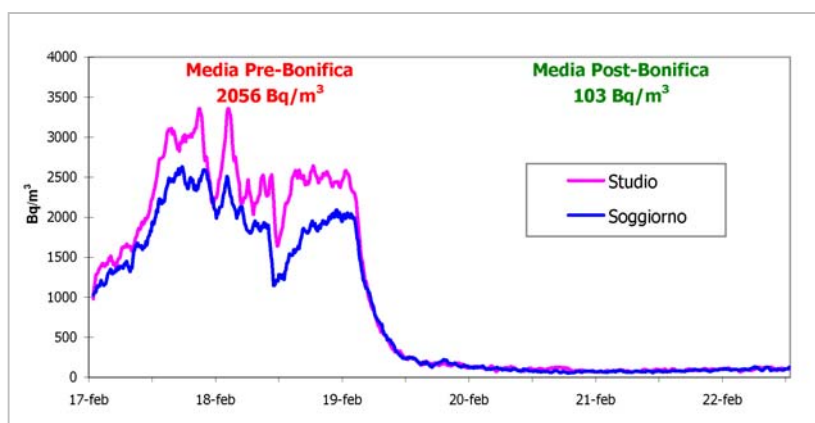
Alcuni giorni prima dell'esecuzione della bonifica sono stati posizionati due strumenti attivi, rispettivamente in cucina e nello studio, per valutare l'efficacia dell'intervento. Terminati i lavori è stato acceso il ventilatore e nel giro di una decina di ore gli strumenti registravano valori di concentrazione notevolmente diminuiti.

L'elaborazione dei dati strumentali ha evidenziato un fattore di riduzione di circa 20 volte con una media post-bonifica pari a 103 Bq/m³.

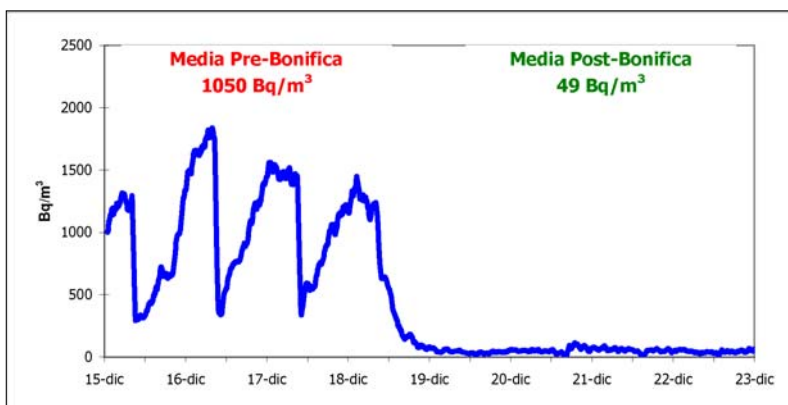
Il fattore di riduzione a breve termine ottenuto risulta pari a 21.

L'intervento è stato realizzato in una mattinata e non sono state incontrate difficoltà di esecuzione. Per valutare la validità della bonifica anche nel locale cucina lo strumento attivo è stato posizionato in tale stanza: anche in questo caso i valori di radon sono del tutto confrontabili con quelli registrati nella camera da letto.

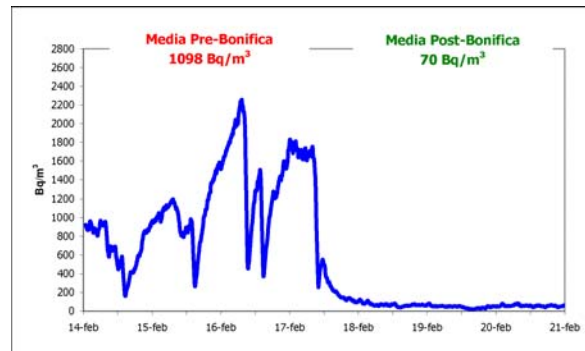
Per verificare l'efficacia della bonifica è stato posizionato nello studio uno strumento attivo per monitorare l'andamento della concentrazione. Dopo l'accensione del ventilatore i valori hanno cominciato a diminuire e dopo mezza giornata la concentrazione media rilevata è stata di 70 Bq/m^3 , con fattore di riduzione pari a 13.

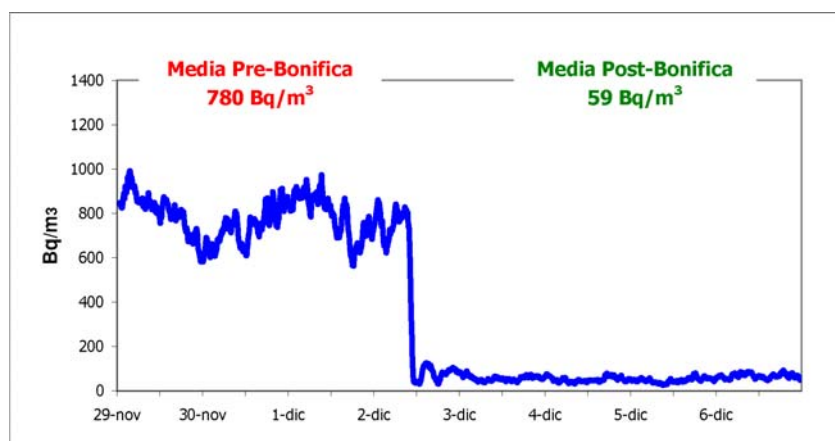
Nel soggiorno è stato posizionato uno strumento attivo per il monitoraggio temporale della concentrazione del gas radon durante l'intero periodo della bonifica. Nei giorni precedenti all'intervento la media rilevata è stata di 780 Bq/m³, mentre dopo l'accensione del ventilatore si è avuta una riduzione della concentrazione che già in qualche ora si è assestata su di un valore medio pari a 59 Bq/m³.

Il fattore di riduzione della bonifica risulta pari a 13.

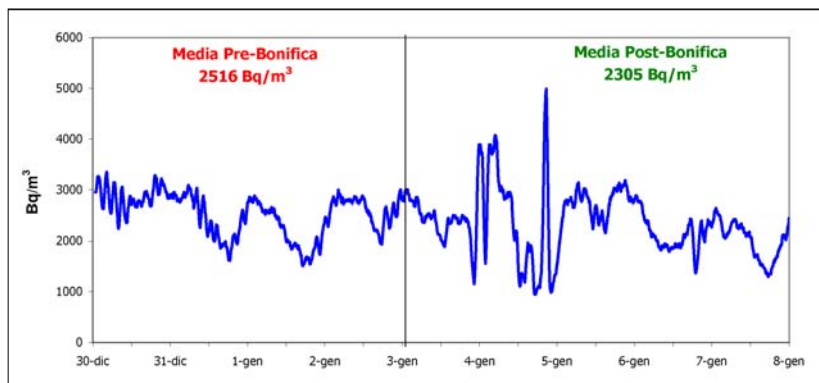
Una settimana prima di eseguire l'intervento di bonifica è stato posizionato uno strumento attivo per la rilevazione temporale della concentrazione di radon nella sala. Nei giorni

successivi l'accensione della ventilazione, non si osserva nessuna variazione sostanziale nell'andamento della concentrazione di radon. Anche a seguito dell'inversione del flusso d'aria, operando quindi in pressurizzazione, non è stata riscontrata alcuna diminuzione della concentrazione di radon.

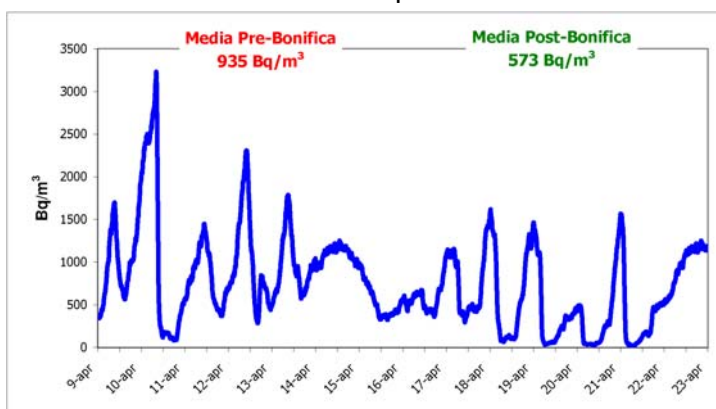
Anche a seguito dell'inversione del flusso d'aria, operando quindi in pressurizzazione, non è stata riscontrata una diminuzione significativa della concentrazione.

Tra le cause vi è probabilmente la non corretta ubicazione dei fori di aspirazione realizzati alla base delle pareti, in quanto non in grado di catturare il radon nel notevole volume di terreno sovrastante.
